Gäddvik

Bedömning av naturvärden i vattenmiljön i samband med upprättande av detaljplan

Uppdrag: Gäddvik bryggor
Uppdragsnummer: 30018982
Kund: M. Gustavsson Lantbruk AB
Datum: 202-12-01
Upprättad av: Johan Storck
Dokumentreferens: 1

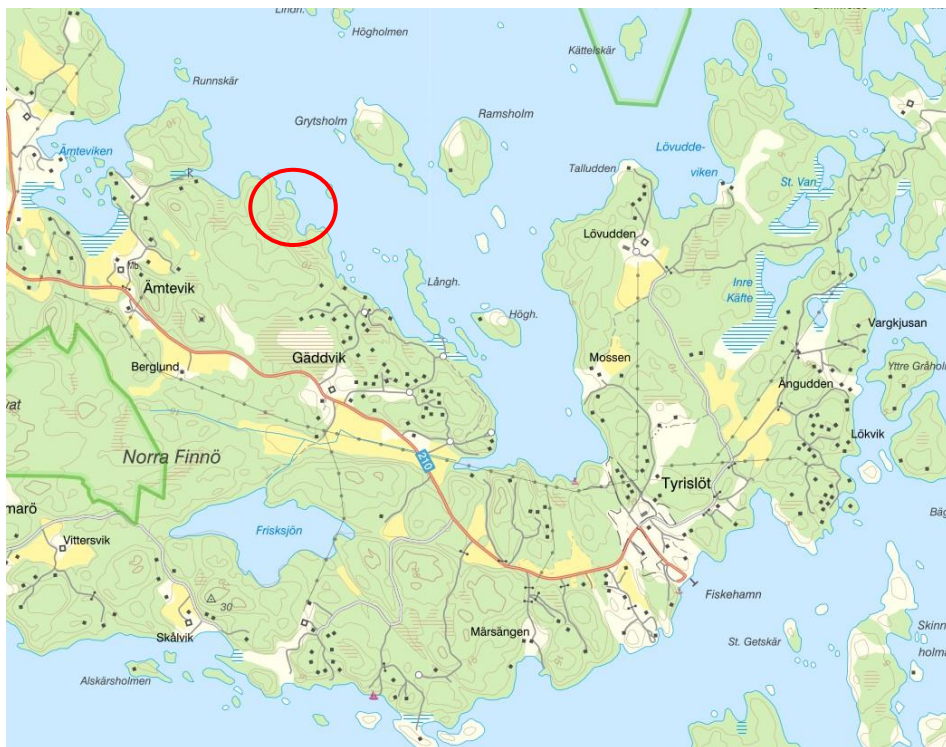
Figur 1. Undersökningsområdet markerat med en röd ring

Platsen för de planerade bryggorna ligger i ett öppet läge exponerat för vind och vågor och vattencirkulationen bedöms som god, se figur 1.

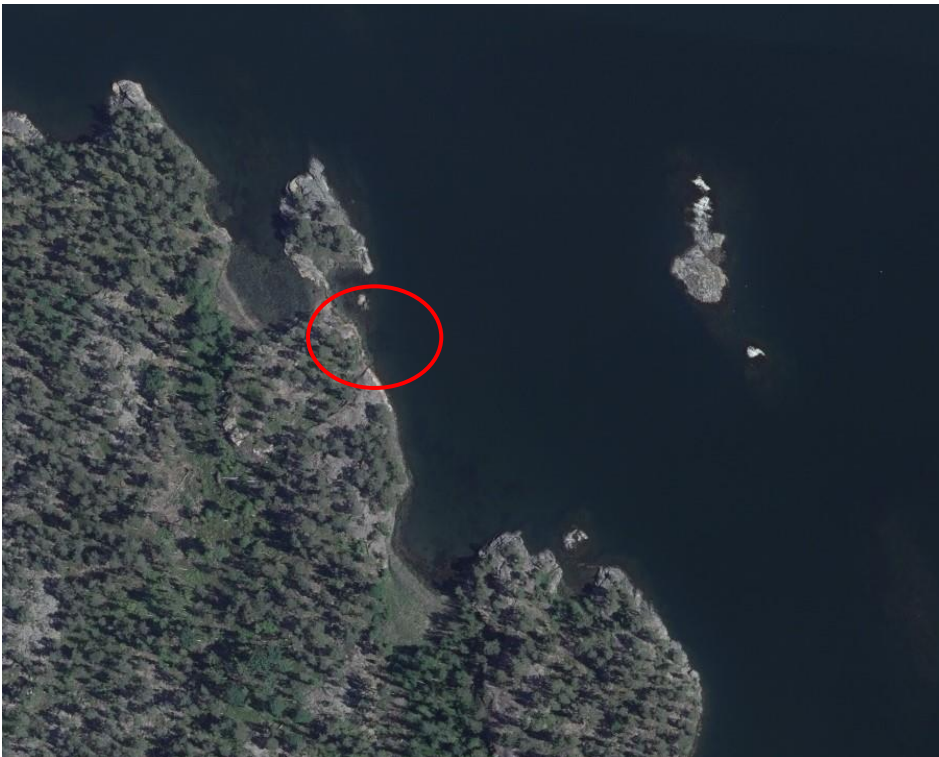
Figur 2. Det aktuella bryggområdet.

I strandkanten går en större häll ner i vattnet och utanför den finns block och sten och utanför den närmaste strandzonen övergår bottenstratet snabbt till mjukbotten. Strax norr om det planerade bryggområdet finns ett mindre glesare område med bladvass (*Phragmites australis*) som sträcker sig upp till och bakom den lilla ö som ligger där, se figur 2.

Vegetationen består av för Östersjön vanliga arter som snärjtång (*Chorda filum*), ålnate (*Potamogeton perfoliatus*), vitstjälksmöja (*Ranunculus baudotii*) och borstnate (*Stuckenia pectinata*). Längst in mot hällen växer även sparsamt med smaltång (*Fucus radicans*). Vegetationen är gles och täckningsgraden ligger under 50 %. Botten sluttar utåt och vattendjupet ökar till cirka 3–4 meter strax utanför hällen.
