# PM/GEOTEKNIK

Datum  
2018-09-04  
Projekt-ID  
756221

## Skönberga-Husby 1:83 mfl

Geoteknik utlåtande

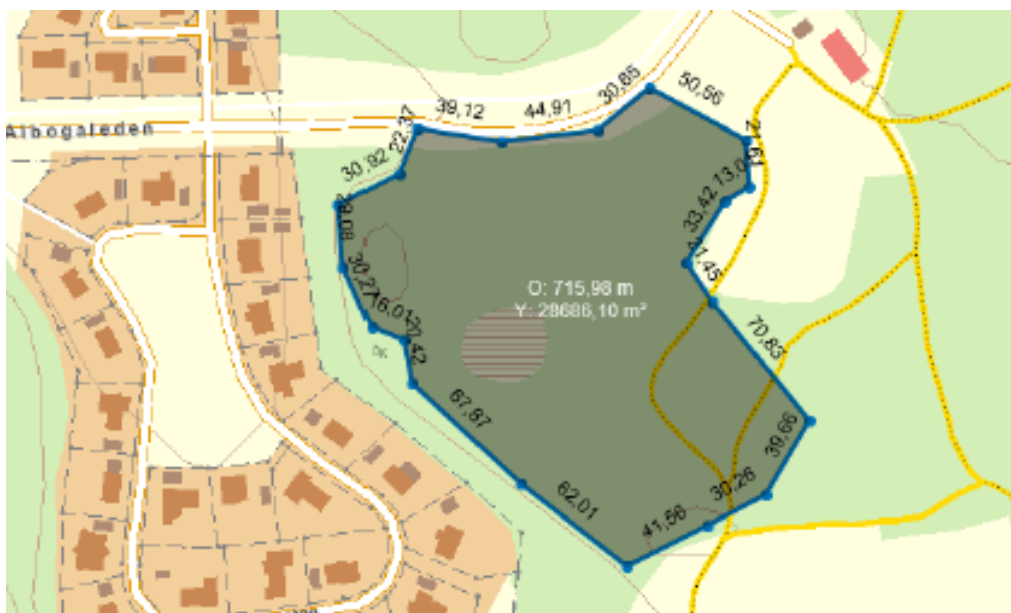
Figur 3—1 Planområde

Planområdet, se Figur 3—1, är beläget i den nordvästra delen av tätorten Skönberga och omfattar del av fastigheten Skönberga-Husby 11:83 mfl. Planområdet är beläget utmed Albogaleden öster om Kompassgatan och väster om SOK-Stugan. Söder om planområdet finns skog och naturmark. Planområdet omfattar cirka 29000 kvadratmeter. Inom området planeras en två-parallell F-6 skola, multihall med GC-vägar och dylikt att uppföras.

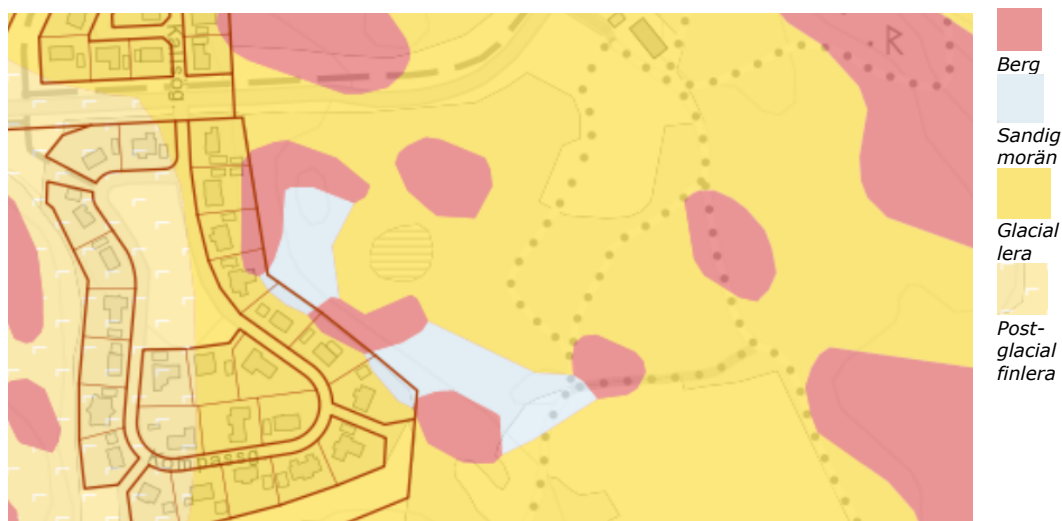
Figur 3—3 SGU:s Jordartskarta (planområdets ungefärliga läge inom blå markering)

Enligt SGU:s jordartskartan består marken inom planområdet av glacial lera, berg samt sandig morän, se Figur 3—3. Berg samt den sandiga moränen återfinns i huvudsak i väster. Utifrån SGU:s jorddjupskarta,
