PM (GEOTEKNIK/MILJÖ/GRUNDEVATTEN)
DP HJORTEN, SÖDERKÖPING

UPPDRAG 312138, DP Hjorten Söderköping
Titel på rapport: PM (Geoteknik/miljö/grundvatten) DP Hjorten, Söderköping
Status:
Datum: 2022-07-04

Föreliggande PM Planeringsunderlag behandlar översiktligt de geotekniska, miljötekniska och hydrogeologiska förutsättningar för vidare upprättande av detaljplan för rubricerat objekt. Sammanställning av nu utförda undersökningar redovisas i en separat rapport MUR, Markteknisk undersökningsrapport (*Geoteknik/miljö/grundvatten*), daterad 2022-07-04.

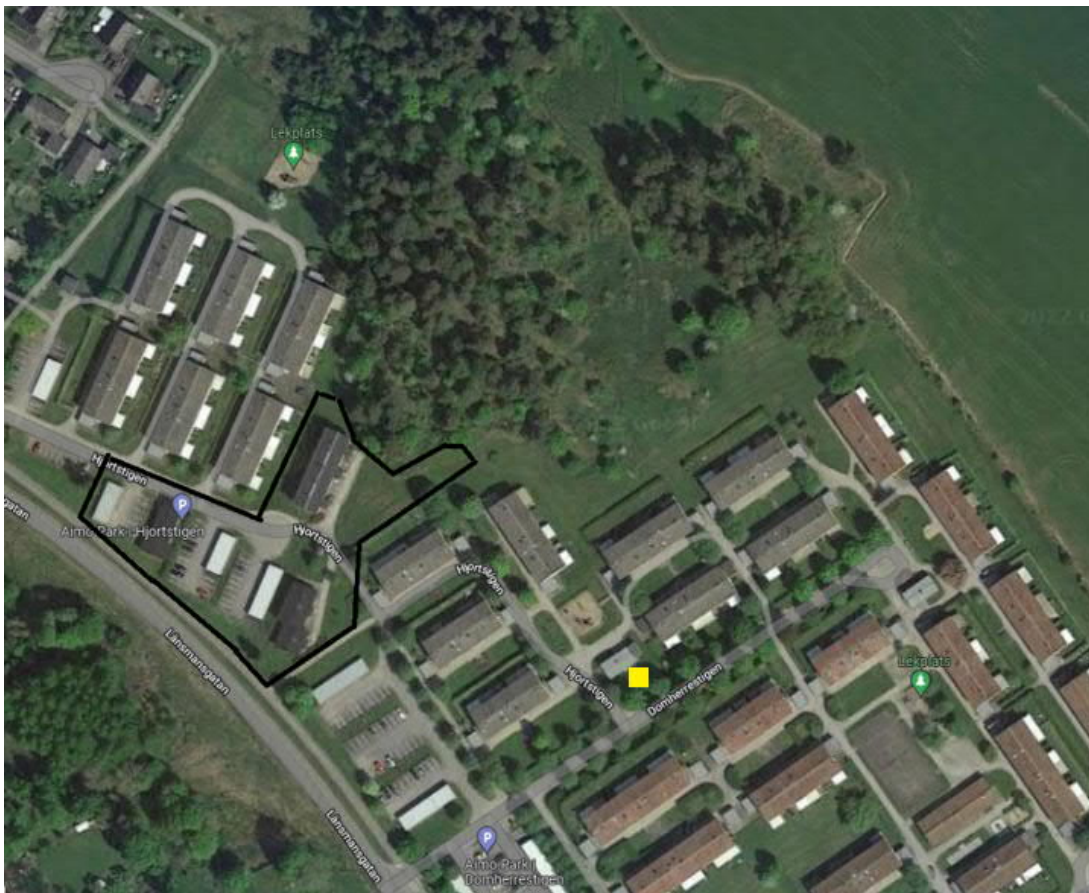
Figur 1. Ungefärlig utbredning av miljötekniska – och geotekniska utredningsområdet markerat i svart och ungefärlig placering av grundvattenrör för hydrogeologiska utredningen markerat i gult (Google maps 2022-06-14).

Ungefärlig utbredning av det miljötekniska-, geotekniska- och hydrogeologiska utredningsområdet är markerat i svart i Figur 1. Ett grundvattenrör är placerat utanför undersökningsområdet och ingår i den hydrogeologiska utredningen, rörets ungefärliga placering tyds i gult i Figur 1.

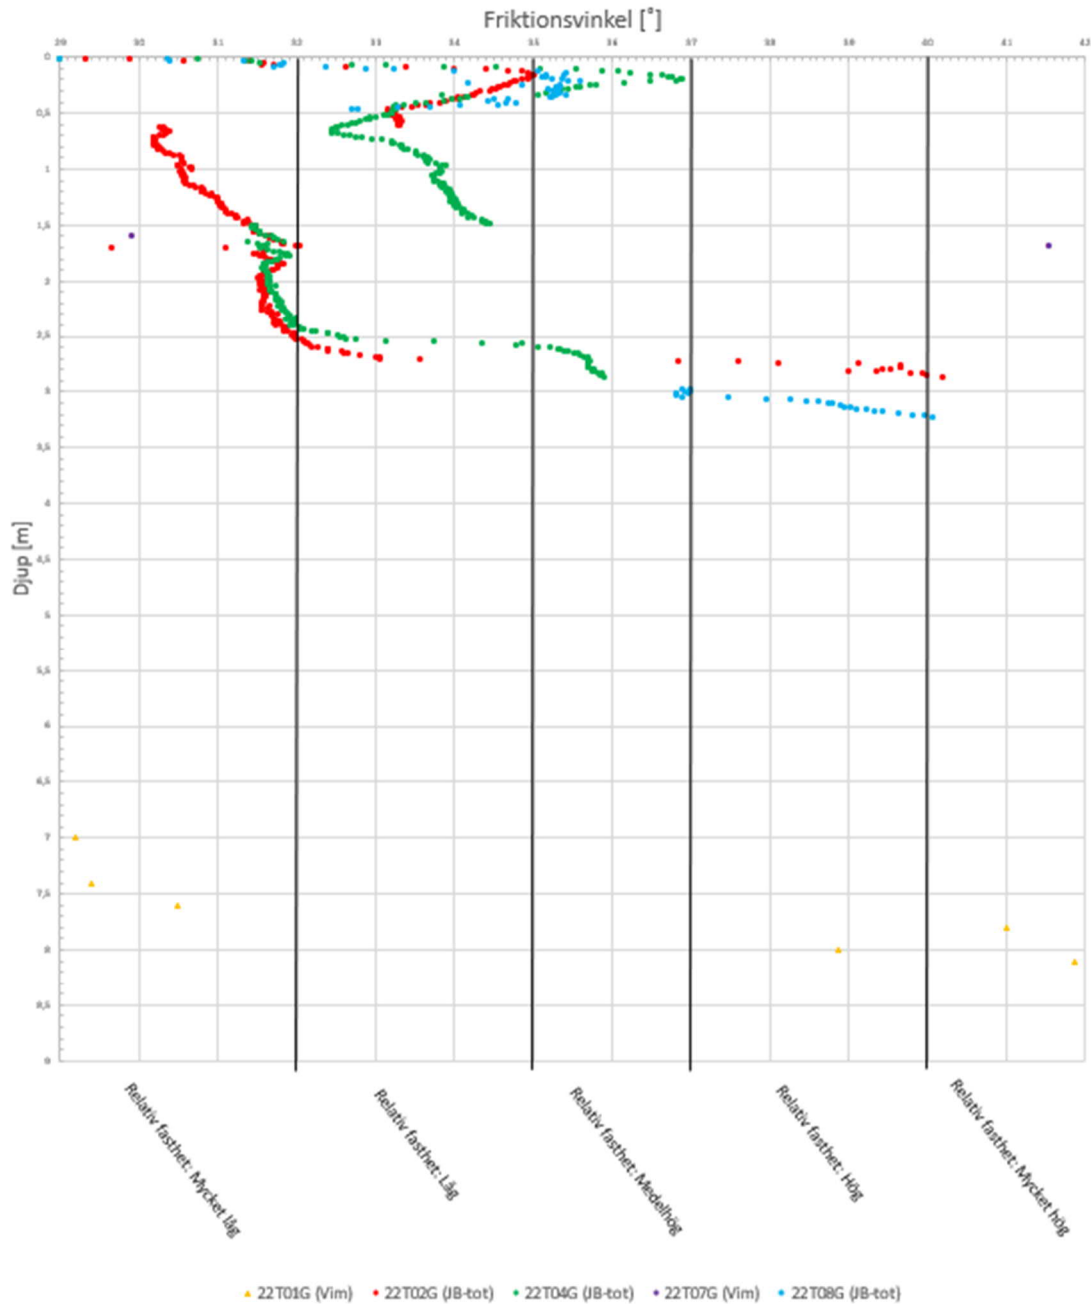
Figur 6. Utvärderad friktionsvinkel från utförd viktsondering (Vim) samt JB-totalsondering (JB-tot). Linjer i svart markerar gräns för karakteristiska värden för relativ fasthet enligt plattgrundläggning, Tabell 1:3, framtagen av SGI.

Friktionsvinkel och E-modul för friktionsjord utvärderat från utförd viktsondering (Vim) har beräknats med empiriska erfarenhetsvärden med ledning av jordart och uppmätt sonderingsmotstånd enligt TR Geo kapitel 5.2.3.8.1.1 respektive 5.2.3.5.2. Jordart för respektive m under markytan och borrhypunkt har tolkats med stöd av utförd skruvprovtagning.

Friktionsvinkel och E-modul för friktionsjord har även beräknats från utförd JB-totalsondering (JB-tot). Uppmätt kraft i kN från utförd sondering har beräknats om till spetstryck i MPa för respektive m under markytan och borrhypunkt. Friktionsvinkel och E-modul utvärderade från JB-totalsondering har utförts på samma vis som för en CPT-sondering med dess empiriska erfarenhetsvärden och ledning av jordart och sonderingsmotstånd enligt TR Geo kapitel 5.2.3.8.1.1 respektive 5.2.3.5.2. Vid hammarkraft har värden ej utvärderats.

Utvärderade värden tyds i Figur 6 och Figur 7.

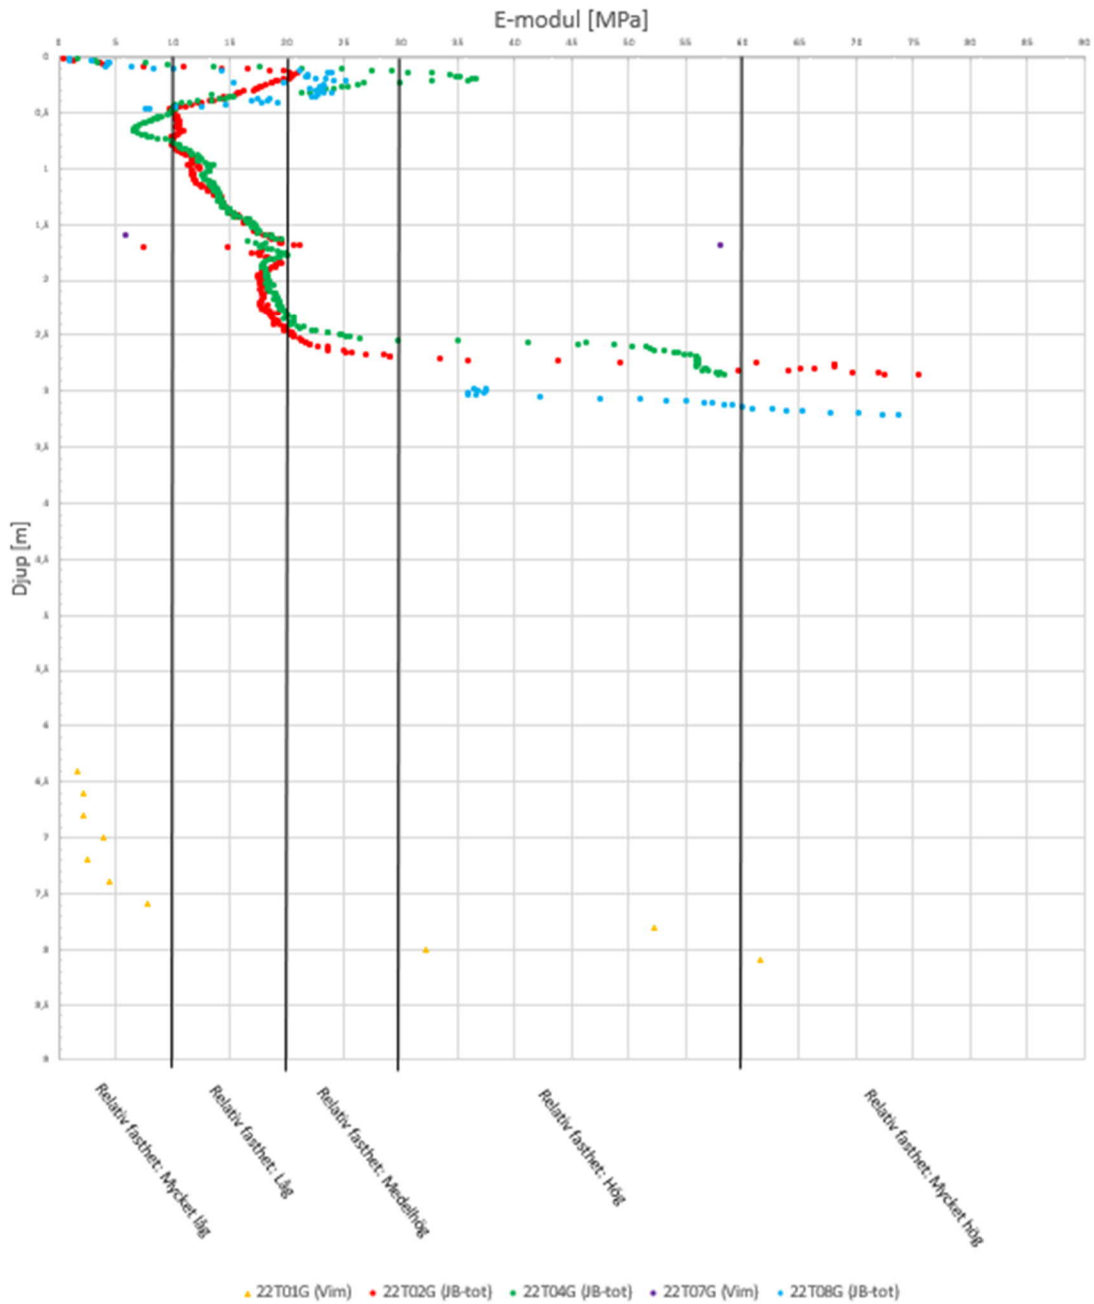
Figur 7. Utvärderad E-modul från utförd viktsöndering (Vim) samt JB-totalsondering (JB-tot). Linjer i svart markerar gräns för karakteristiska värden för relativ fasthet enligt plattgrundläggning, Tabell 1:3, framtagen av SGI.
