Konstruktionsutlåtande Löjan, Söderköping

Datum 2019-10-29

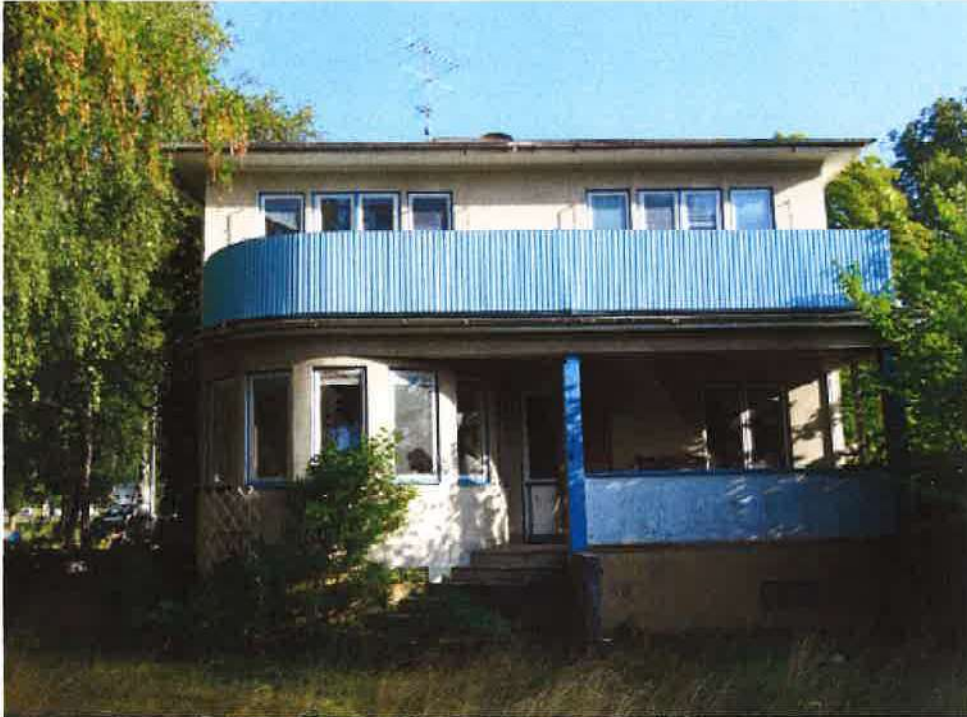
Undertecknad har okulärt bedömt att byggnadens pågående deformationer skadat byggnaden så pass allvarligt, att den inte inom rimliga ekonomiska gränser går att bevara och återfå till en acceptabel konstruktionsnivå. Löjan har kraftiga sprickbildningar i det bärande mellanbjälklag samt kraftiga deformationer i källarens betongplatta vilken hela byggnadens vikt vilar på. Detta sammantaget gör det ej lämpligt för 3:dje man att vistas inom fastigheten. Byggnaden bör därmed förseglas/säkerställas så att inga obehöriga kan vistas inom byggnaden utan kontroll. Vidare kan man okulärt se att Löjan "sjunkit" mer än ett par decimeter bitvis och att det förutom direkta konsekvenser på byggnadens bärande konstruktion, även sannolikt påverkat byggnadens dolda installationer och att avloppsledningar med största sannolikhet ej är i funktionellt skick. Löjan har uppnått sin byggnads tekniska livslängd och bör därmed rivas för att omgående säkerställa området för 3:dje man.
