Kulturhistorisk utredning  
Brunnsparken Söderköping  
Sverker Larsson Juni 2009

Utredning för detaljplan Vimman,  
Söderköping 3:63, 3:45

Söderköpings kommun  
Östergötlands län

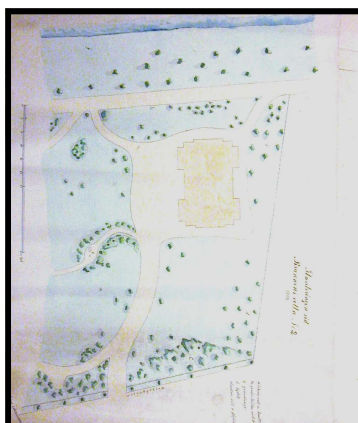
2. Situationsplan över rivna parkvillan nr 2 med omgivande planteringar, låg på platsen för föreslagen utbyggnad av Birkagården.

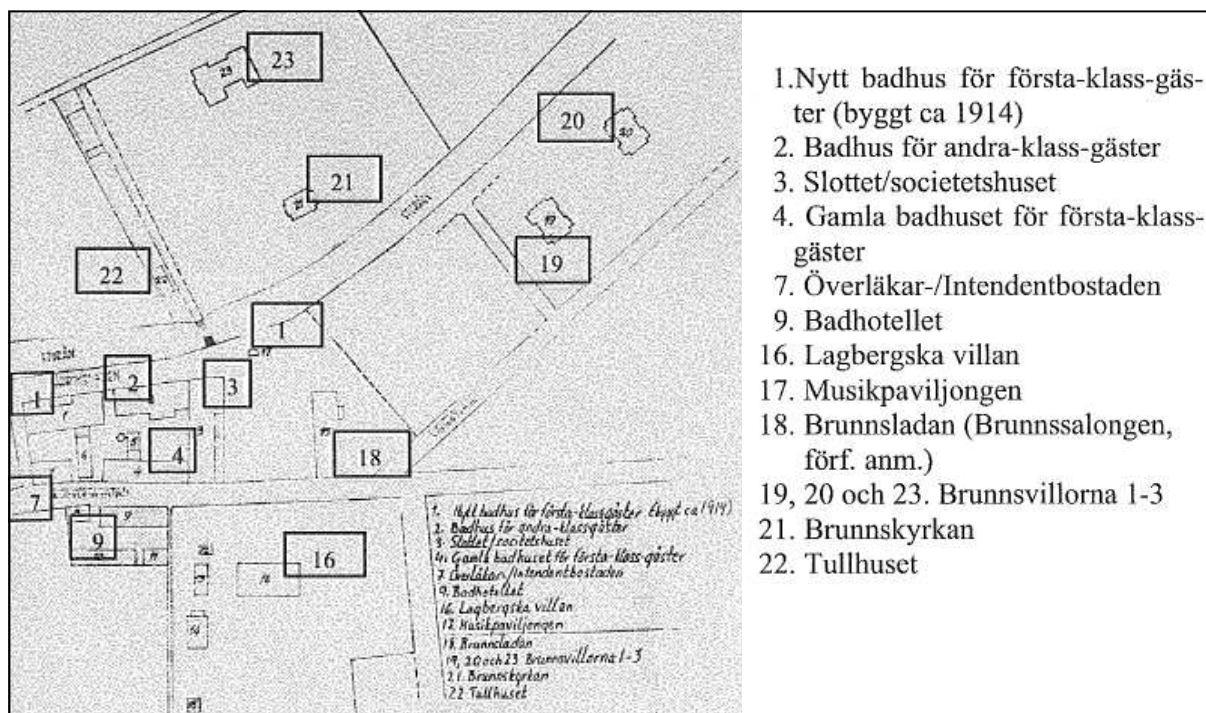
Ovanstående kartsbild över området, troligen från mitten av 1900-talet, visar "badanstaltens område" jämte då befintliga byggnader. Av de på kartan utmärkta husen återstår idag i oförvanskad form (avseende exteriören); brunnssalongen eller "brunnsladan" från 1786 (en veranda, det så kallade "schweizeriet", revs dock på 1960-talet), societetshuset/"Slottet" från 1851, samt brunnskyrkan från 1898. Brunnslasarettet från 1893 och en liten villa öster om brunnskyrkan är inte med på kartan men tillhör miljön och har en bevarad tidstypisk karaktär. Nr 16, Lagbergiska villan, är delvis ändrad.

Om någon av kurortens övriga byggnader ingår i dagens byggnader på platsen, så är de i såfall så kraftigt ändrade att deras ursprungliga karaktär till stor del gått förlorad. Det gäller de gamla badhusen för 2:a respektive 1:a klassgäster, nr 2 och 4 på kartan, samt överläkar/intendentbostaden och badhotellet, nr 7 och nr 9 på kartan.

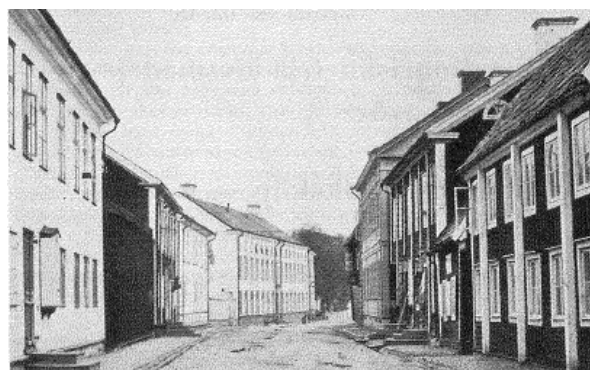
Skönsbergagatan, 1800-talets senare del. Längs bort till vänster Överläkar-/intendentbostaden och gamla badhuset, till höger gamla badhotellet.

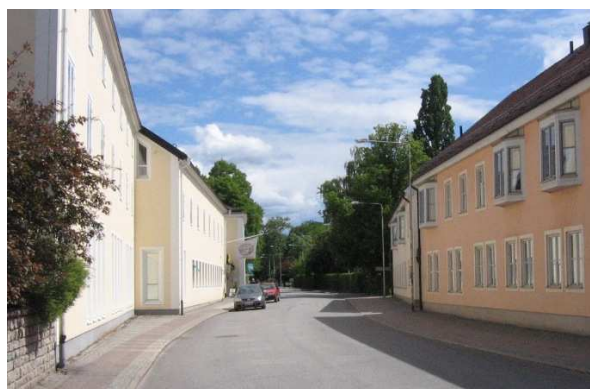
Skönsbergagatan idag, äldre byggnader är ersatta eller kraftigt förändrade.

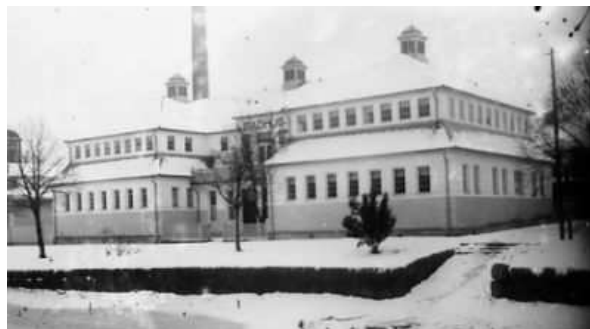
Nya badhuset från 1914 (?), brann 1967.

En stor förlust för kurortsmiljön var när det ”nya” badhuset för 1:a klassgäster uppfört 1914 (1865 enligt en annan källa) förstördes av brand 1967. Det lilla tullhuset vid brunnsbron revs under 1970-talet (huset var troligen från 1600-talet). En kägelbana låg i parken öster om brunnsladan, enligt bildtabasen på den plats där pensionärsbostäder ”Vimman” nu ligger.

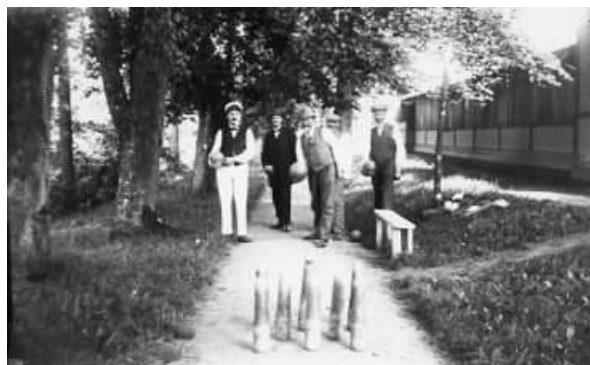
Kägelbanan (byggnaden till höger i bild) på platsen för nuvarande pensionärsbostäder ”Vimman”.

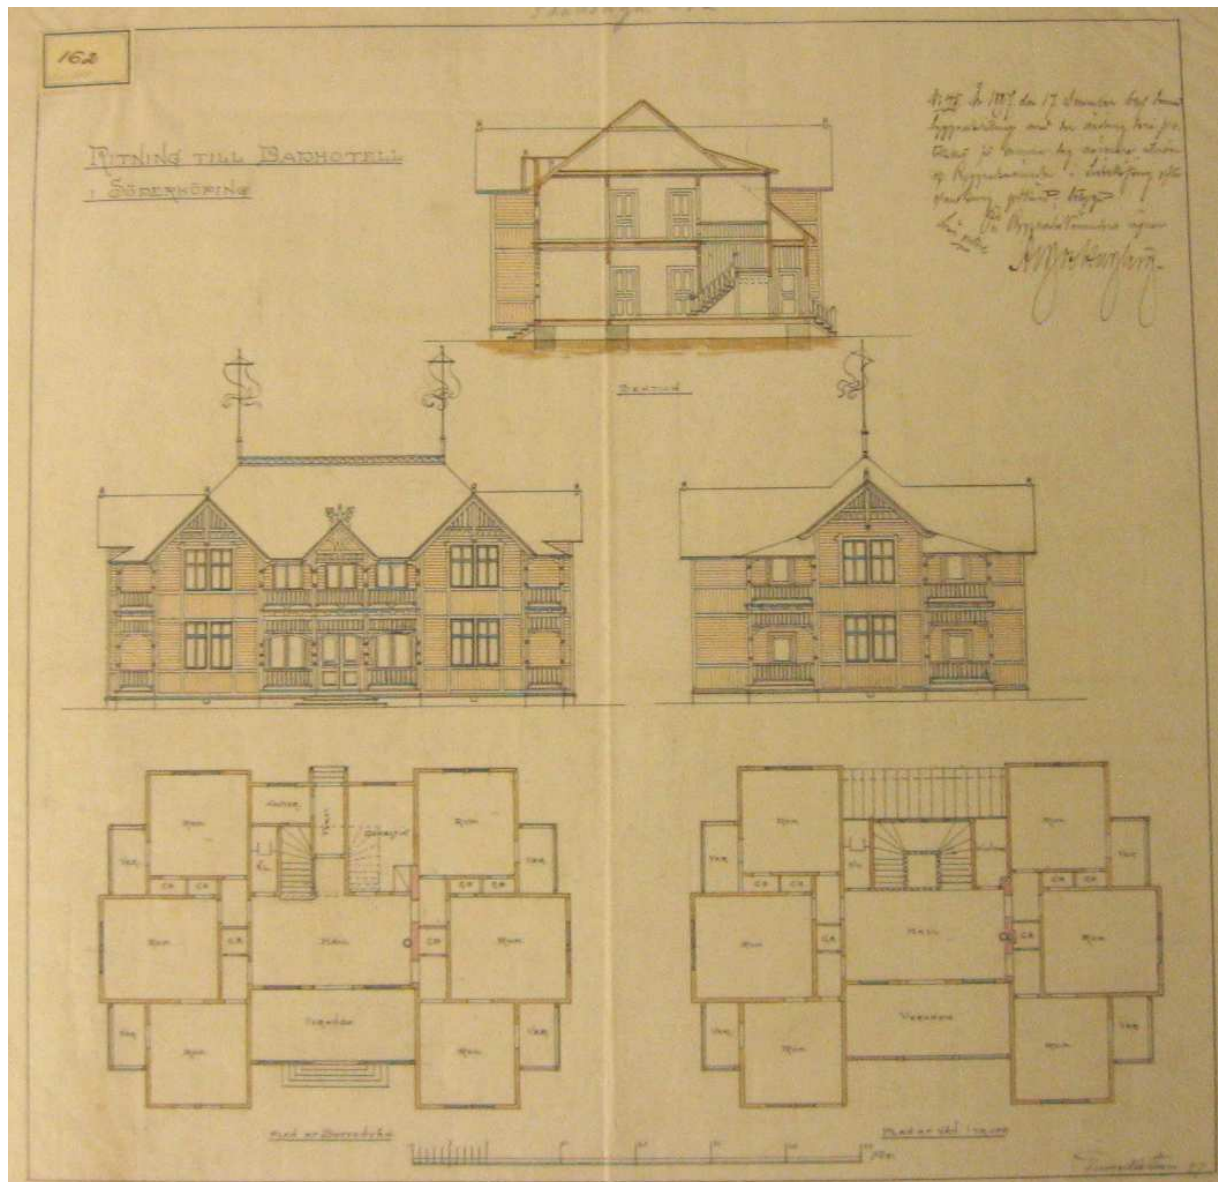
"Ritning till badhotell i Söderköping", avser "Villan N:o 1. Villa nr två var närmast identisk.

Intressantast för utredningen är de tre brunnsvillorna som uppfördes 1902-04. Villa nr 1 och 2 låg ganska exakt inom det område som nu planeras för utbyggnad av Birkagården. Byggnaderna revs under 1970-talet (redan på 1950-talet enligt en annan källa). Villa nr 3 låg strax norr om brunnskyrkan och förstördes av brand 1973. Villorna utgjorde en blandning av schweizisk, norsk och svensk allmogestil och var enligt en uppgift rödfärgade. Villorna inrymde gästrum för kurortens besökare. Det fanns dessutom en personalbostad, ”parkstugan” som inte är utmärkt på kartskissen.

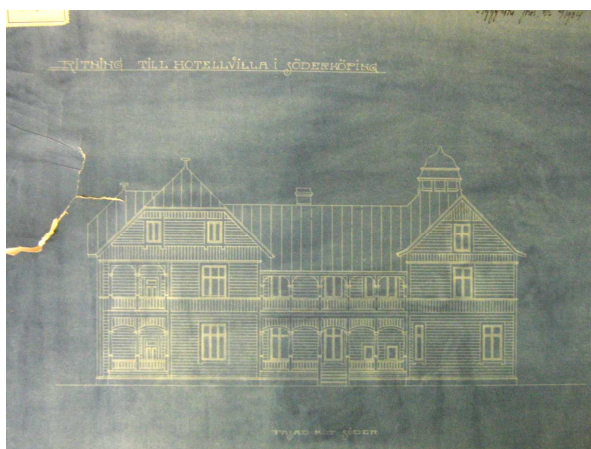
"Ritning till Hotellvilla i Söderköping" (Villa nr 3 i parken norr om Storån).

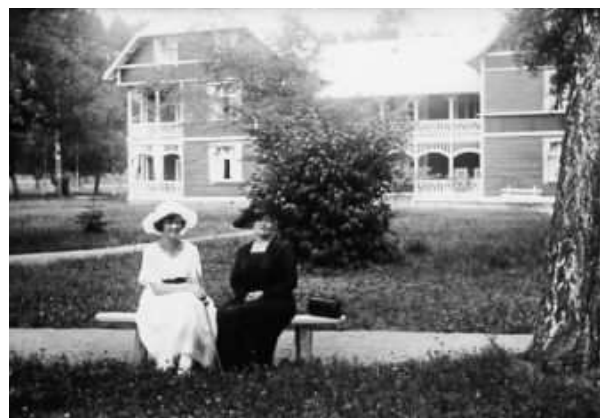
Villa nr 3 i Brunnsparken, nedbrunnen i början av 1970-talet. Foto ur "Strömsamlingen", [Fotograf Emil Ströms bilder](#).

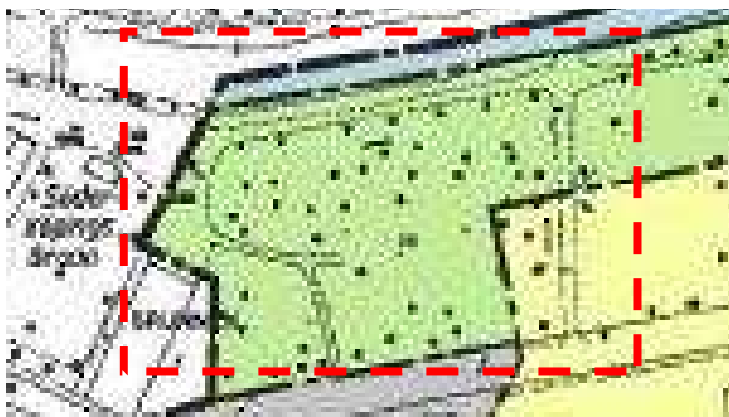
-Ovanstående ritningar motsvarar ungefär detta område i plankartan. Om "gymnastikhuset" avser en ny byggnad eller en ändrad användning av brunnssalongen är ej utrett.

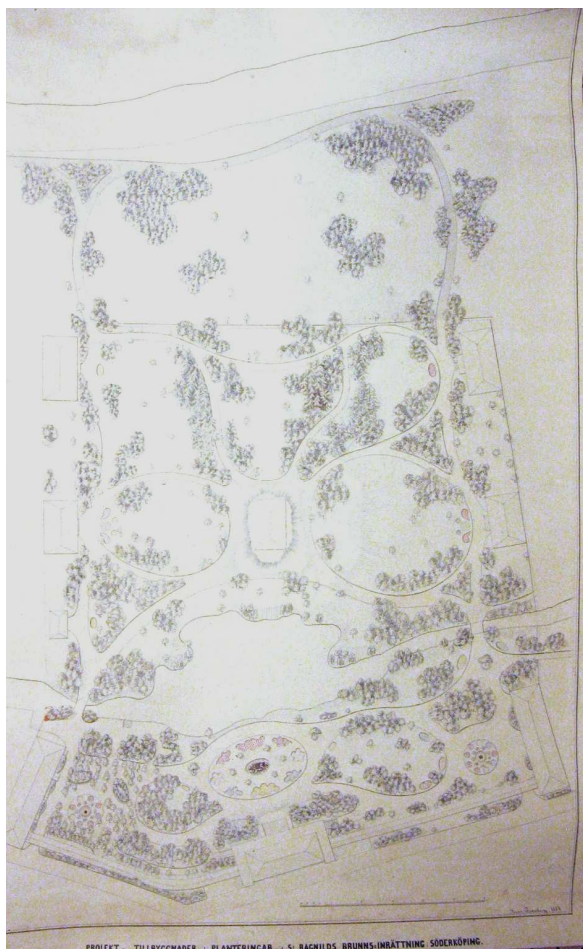
Till vänster: "Projekt för tillbyggnader och planteringar vid S:t Ragnhilds brunn i Söderköping" K. Forsberg 1858. Visar parken både norr och söder om Storån, de flesta byggnationerna genomfördes inte.

hur parken utformades så visar de åtminstone vilken stil den hade. Brunnsparken hade den engelska parkens ideal med lätt svängda gångar som aldrig möts i rätta vinklar, och där korsande gångstråk göms ibland täta buskage. Det engelska idealet är särskilt tydligt på planerna för parkens utbyggnad norr om storån (se nästa sida). Tanken är att flanerande besökare inte ska kunna se hela parken med en gång, utan gradvis upptäcka nya platser och siktlinjer över parkens gräsytor genom överraskande öppningar i parkens ursprungligen betydligt tätare buskage. Den skyddande skärmen av buskage mot Viggebyvägen är också typisk och syftade till att göra parken till en rogivande miljö, avskild från stadens larm. Ritningen från 1858 visar ett område mot söder som är mer symmetriskt och med runda arrangemang av blomsterplanteringar i så kallade "tapetgrupper". Dessa element

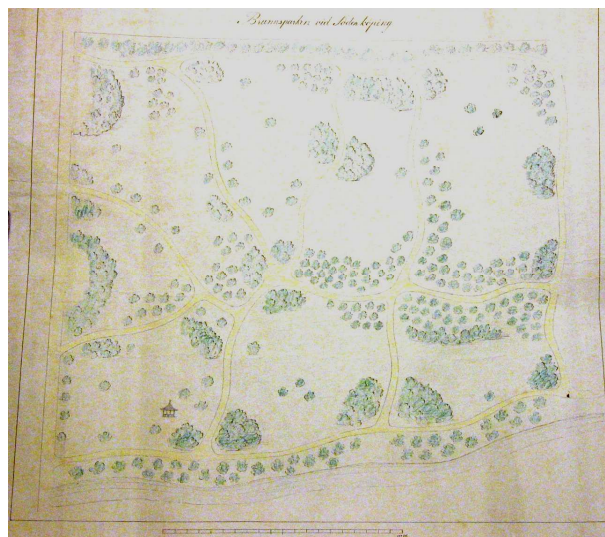
Ovan: "Brunnsparken vid Söderköping", ska enligt uppgift visa parken norr om Storån före Brunnskyrkans byggande.

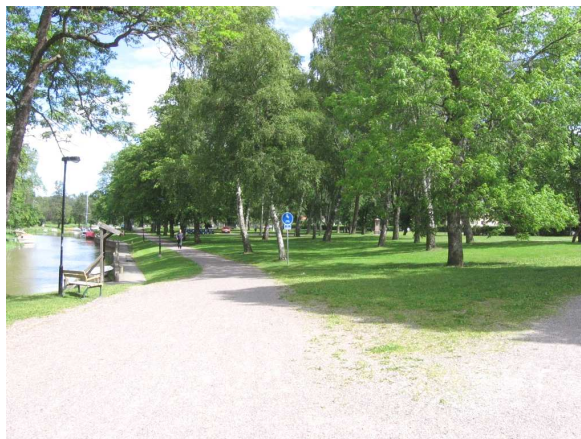
Parken bör i första hand ses som ett för Söderköping mycket värdefullt sammanhållet grönområde.

Om man trots allt väljer att bygga i parken kvarstår länsmuseets bedömning från samrådsyttrandet att en exploatering i parkens östra del är att föredra framför programförslagets placering rakt norr om Birkagården. En uppdelning av grönområdet vore olycklig eftersom upplevelsevärdet hos en större sammanhållen yta är större än för summan av två mindre parkytor. Det är därtill viktigast att bibehålla en stor parkyta mot väster där området kan bindas ihop med övriga brunnsmiljön norr och söder om Storån. Inte minst med tanke på framtida möjligheter att utveckla området som besöksmål.

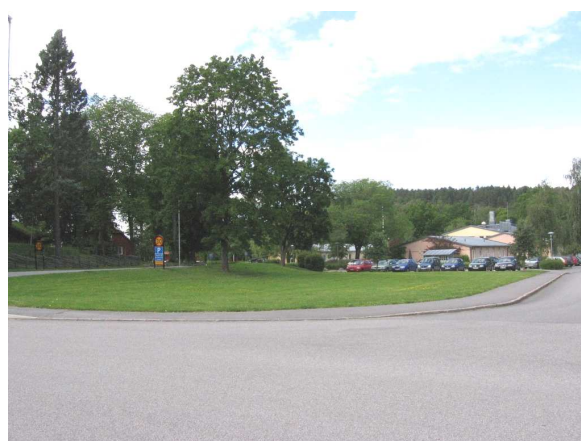
Utbyggnad av Birkagården mot söder är ur kulturmiljösynpunkt att föredra.

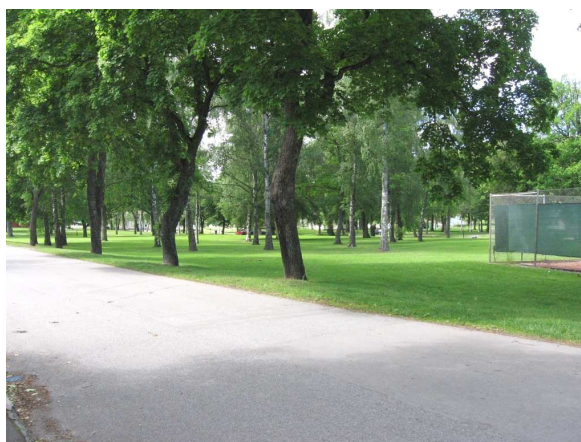
Nybyggnationer i parkens östra del är att föredra framför förslagets placering norr om Birkagården.

Lämpligast placering i parken är därför området närmast befintliga radhus på Vimman där tennisbanan nu ligger. Byggnader med fyra våningar är under alla omständigheter olämpliga och även trevåningshus kommer troligen att dominera miljön alltför mycket om inte husens formgivning tar hänsyn till
